# **TEXTO REFUNDIDO DEL PLAN GENERAL DE ORDENACIÓN URBANA DE BINEFAR (HUESCA)**

## **CATÁLOGO**

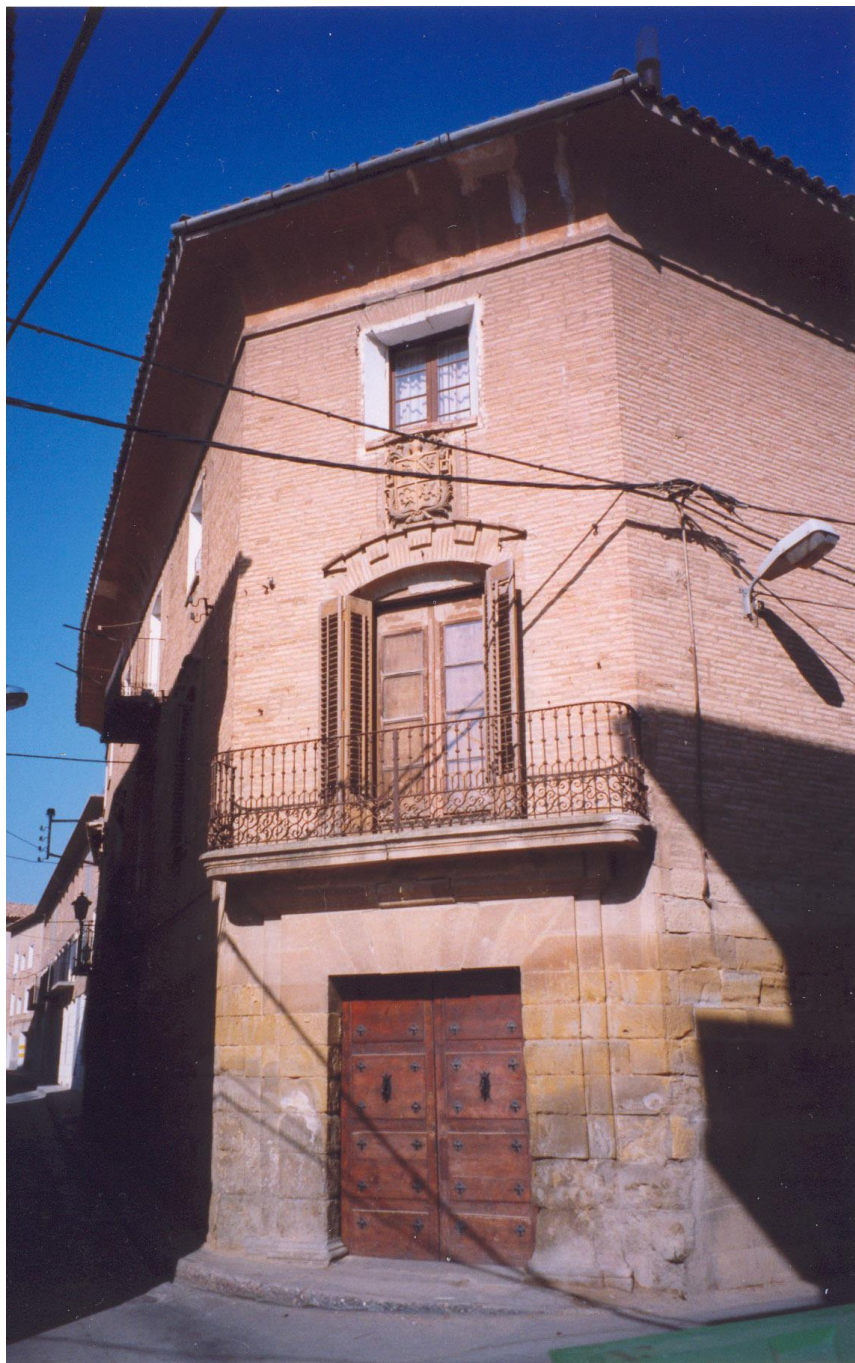
**FICHA CATALOGO Nº 1**

**Nivel de Catalogación**..... Estructural

**Período Construcción**..... S. XIX

**Estado de Conservación**..... Bueno

Edificio muy señorial, de una arquitectura típica aragonesa, pudiéndose englosar dentro de una arquitectura renacentista aragonesa, con un gran basamento de piedra y una definición muy buena a nivel de composición de huecos, dentro de un plano realizado con ladrillo cara vista.

El alero es un elemento muy significativo.

A nivel interno se permite la transformación del uso, si bien la estructura general debe de respetarse. A nivel de fachada, la recuperación será a nivel de materiales, puesto que no existe ningún elemento impropio.

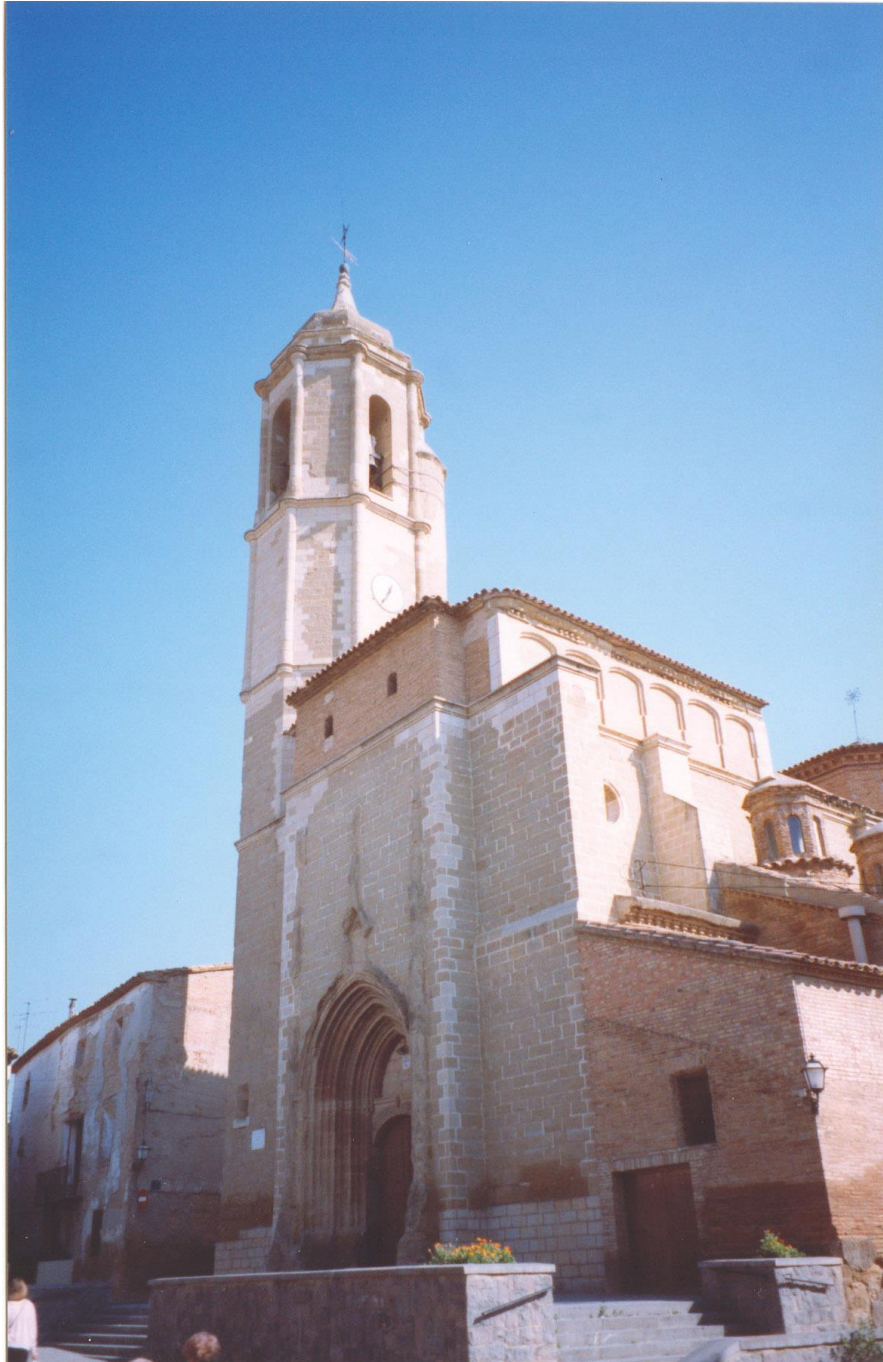
**FICHA CATALOGO Nº 2**  
**PLAZA PADRE LLANAS Nº 1**

**Nivel de Catalogación**..... Integral

**Período Construcción**..... S. XVII

**Estado de Conservación**..... Bueno

Debe de eliminarse todos los elementos y construcciones añadidas y que empobrecen su estado actual.

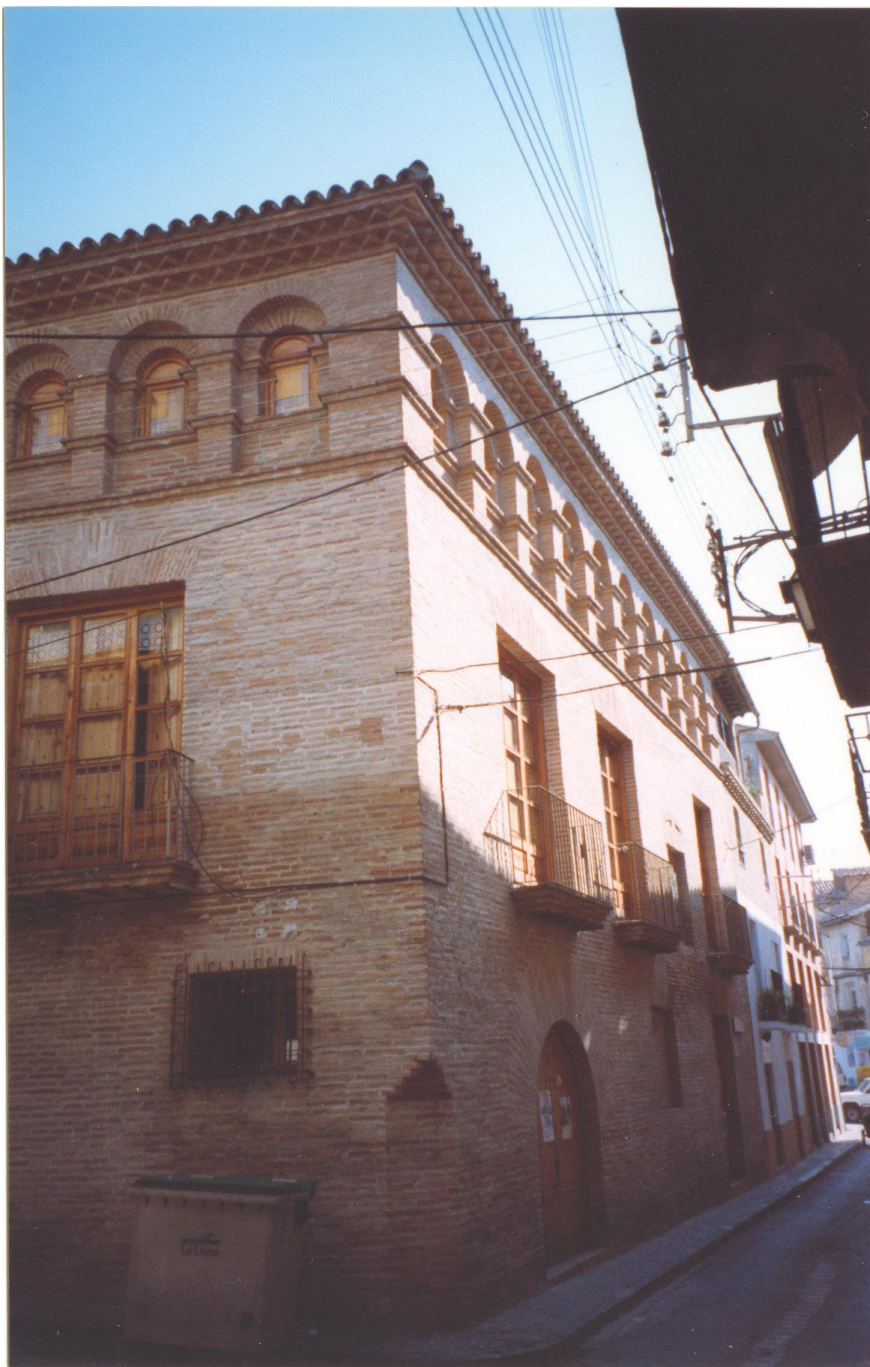
**FICHA CATALOGO Nº 3**  
**C/ MAYOR Nº 6**

**Estado de Conservación**..... Muy Bueno

Realizada en ladrillo, con una composición de huecos muy correcta, contiene una arquería en planta segunda, con un alero de ladrillo y mucha riqueza arquitectónica.

Se encuentra rehabilitada y restaurada.

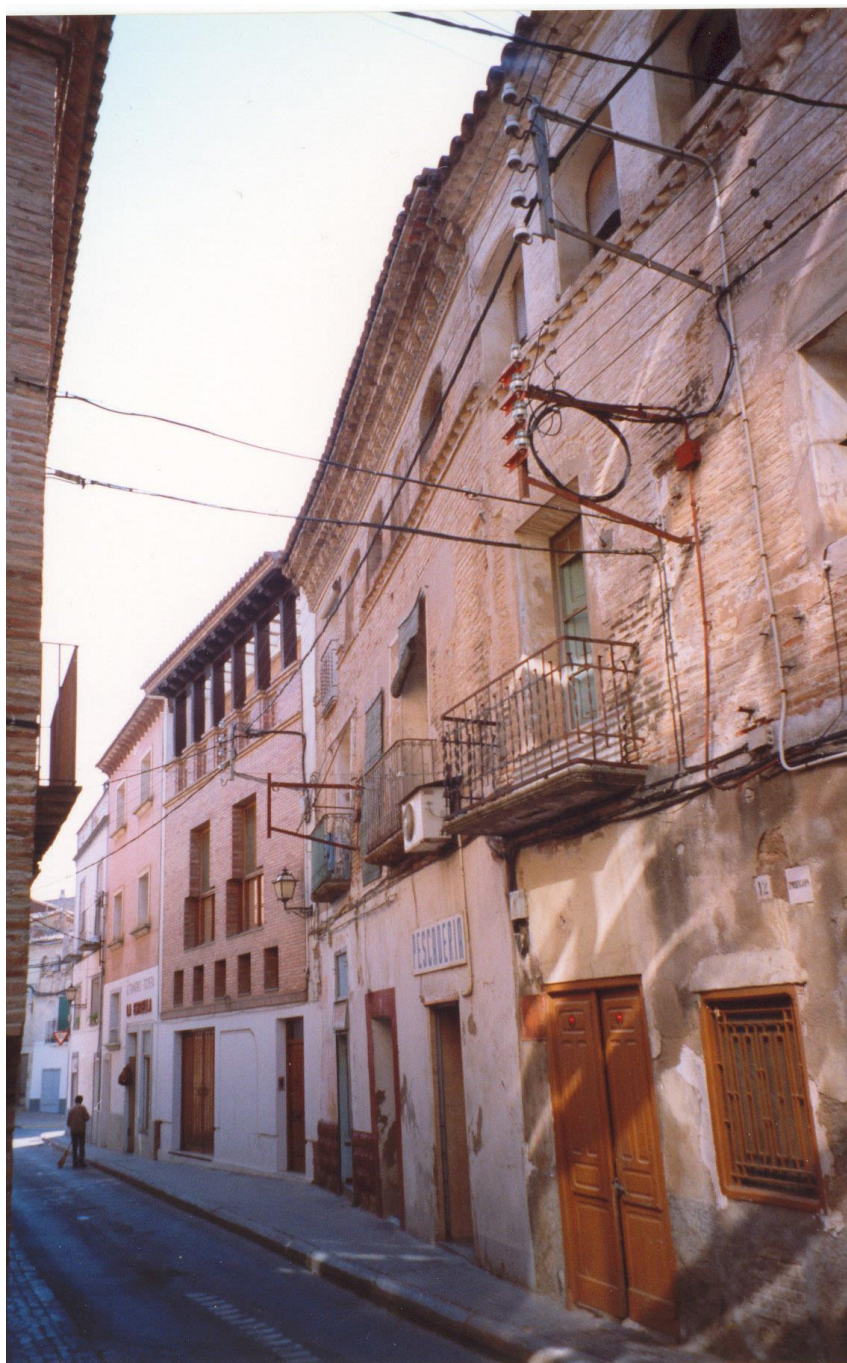
**FICHA CATALOGO Nº 4**

**Estado de Conservación**..... Malo

De ladrillo, se encuentra bien compuesta con balcones de forja en planta primera, arquería en planta segunda y alero de ladrillo macizo.

La fachada como elemento singular, recuperando los huecos iniciales y eliminándose los huecos impropios.

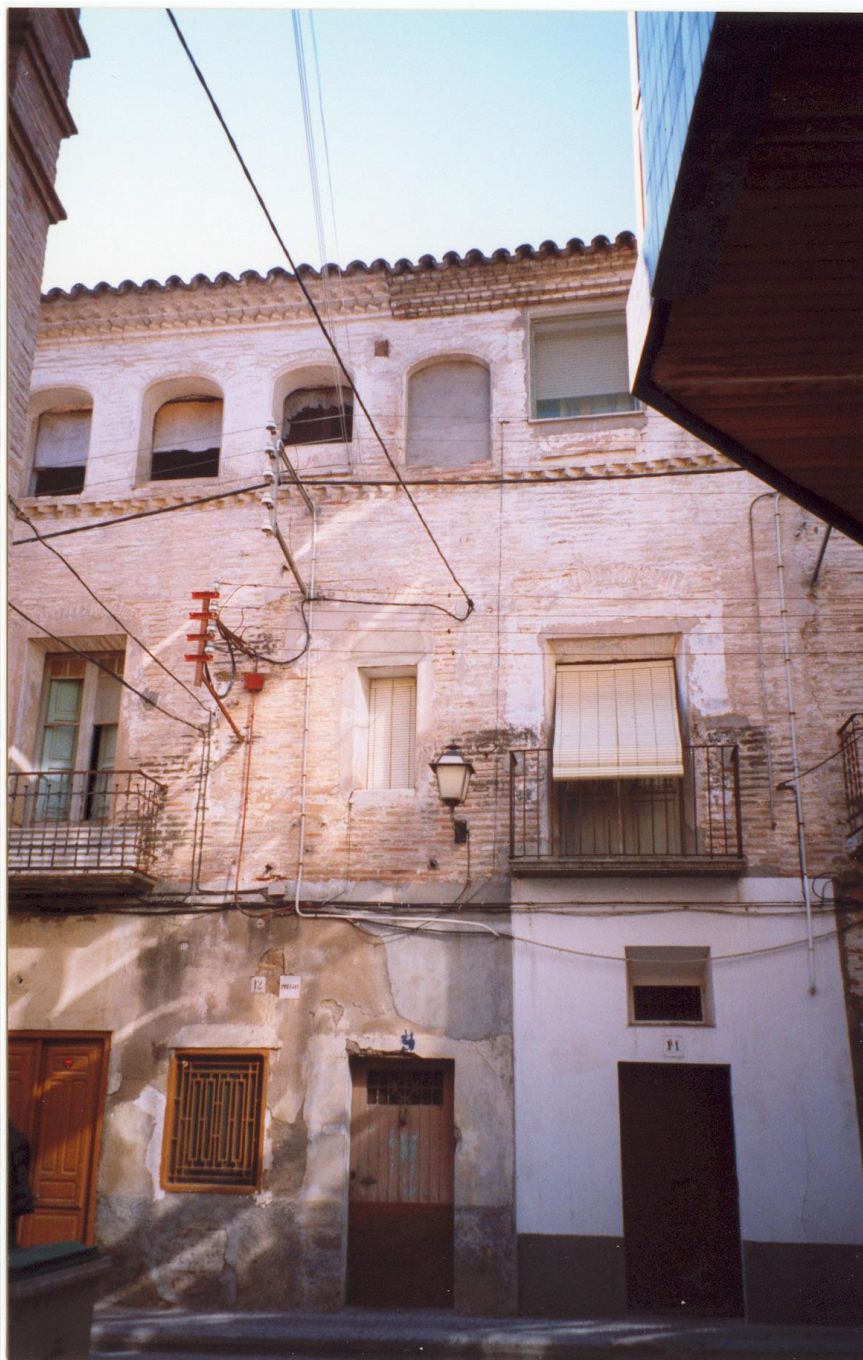
**FICHA CATALOGO Nº 5**

**Estado de Conservación**..... Malo

De ladrillo, se encuentra bien compuesta con arquería en planta segunda.

La fachada como elemento singular, recuperando los huecos iniciales y eliminando los huecos impropios, así como los aleros de ladrillo.

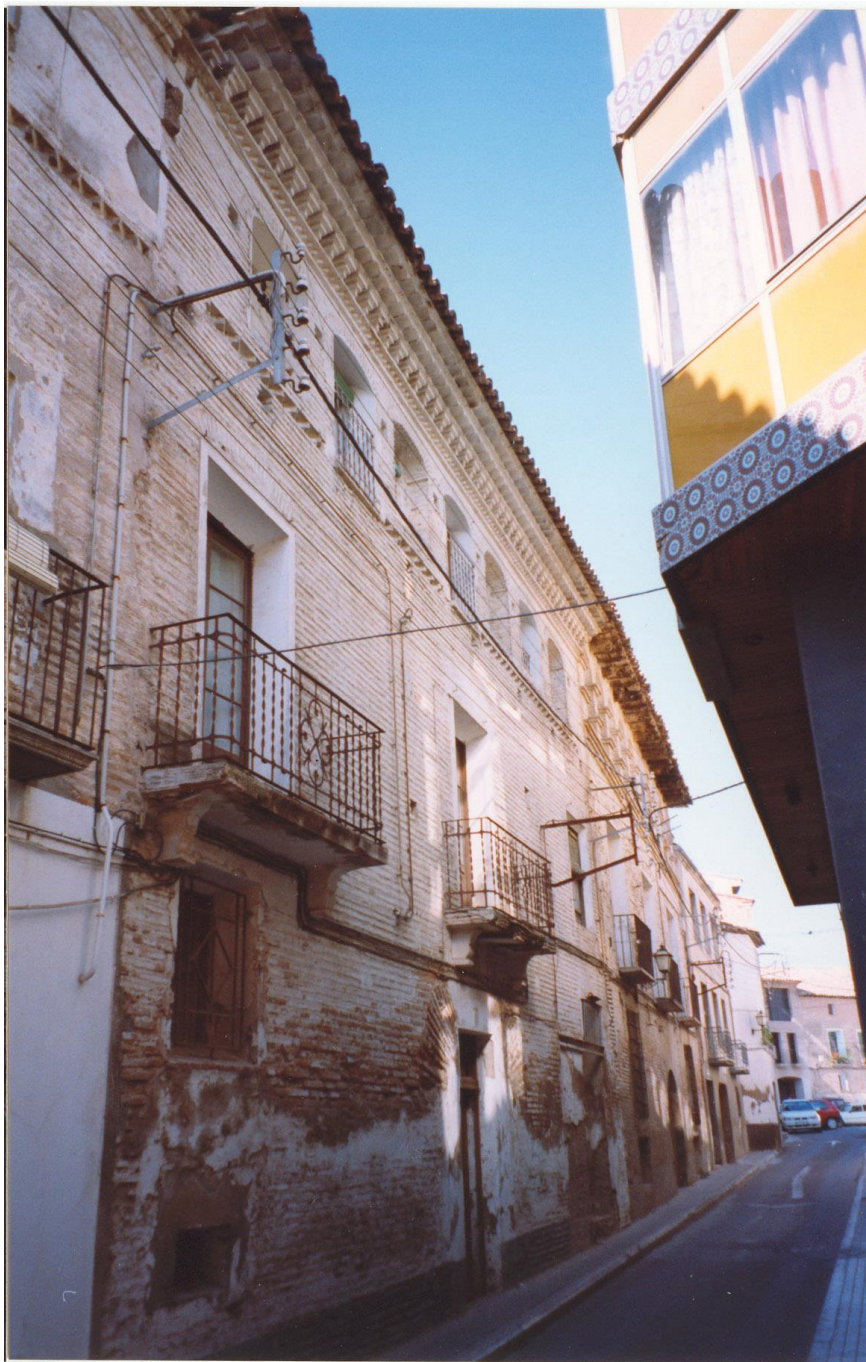
**FICHA CATALOGO Nº 6**

**Estado de Conservación**..... Regular

Se trata de un edificio importante por su dimensión, realizada en ladrillo cuenta con una arquería en planta segunda y un alero de ladrillo de grandes dimensiones.

Debe de eliminarse los huecos impropios, recuperando el arco de la puerta principal, así como el ladrillo de la fachada.

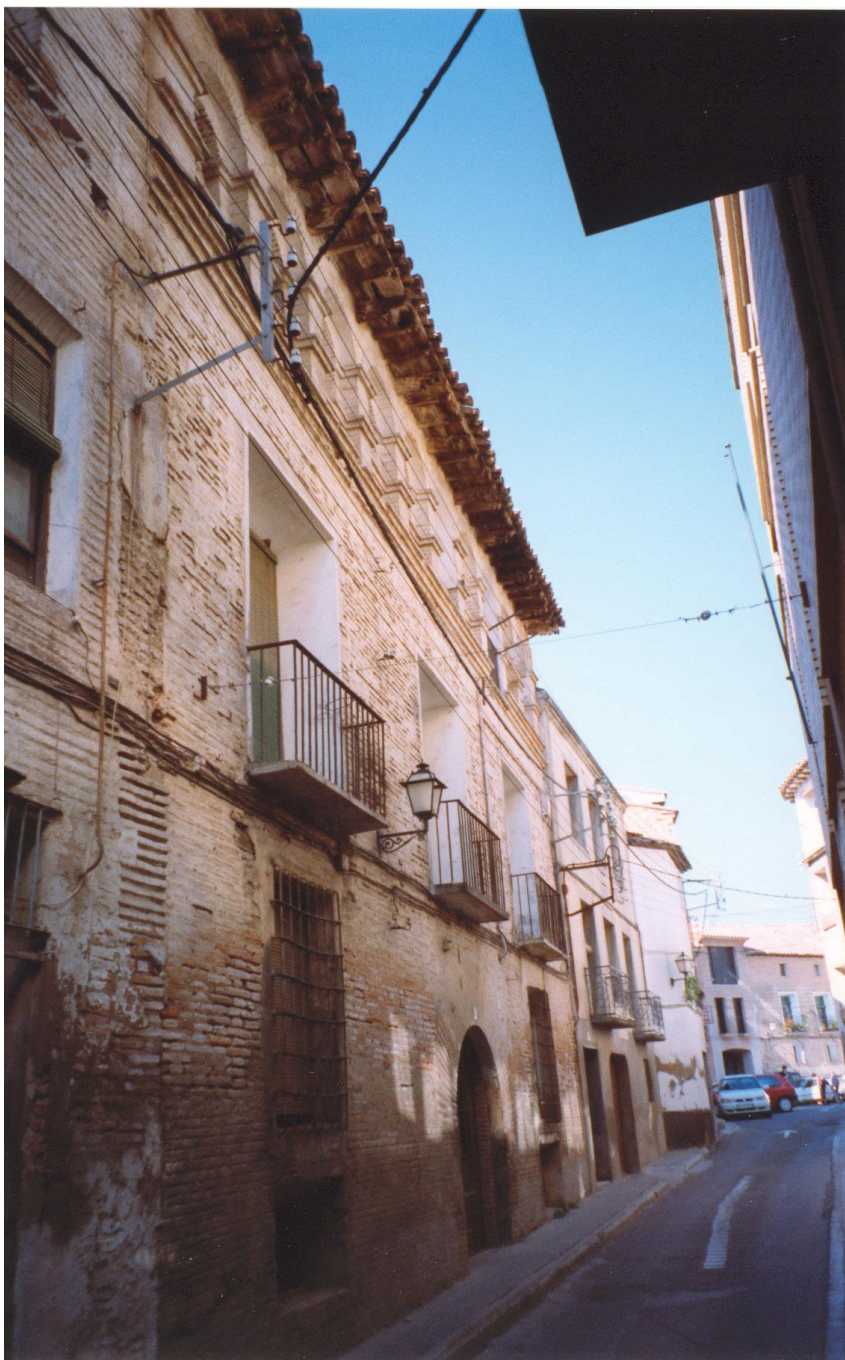
**FICHA CATALOGO Nº 7**

**Estado de Conservación**..... Regular

Buena composición de los huecos, con cerrajería de hierro, balcones en planta primera, arquería muy bien realizada en planta segunda y alero de madera en cubierta.

Debe recuperarse el ladrillo de fachada, así como el alero de cubierta.

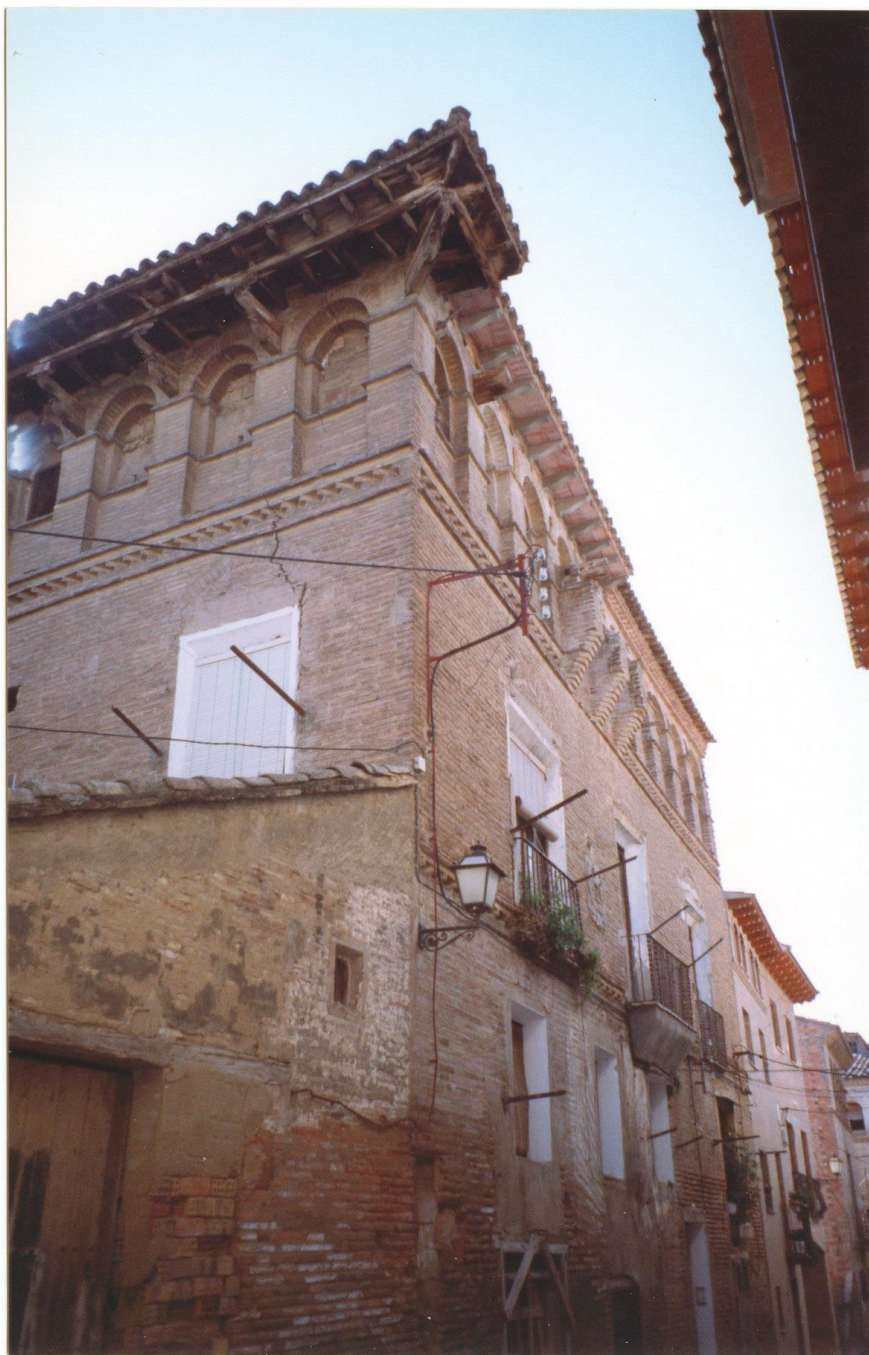
**FICHA CATALOGO Nº 8**

**Estado de Conservación**..... Regular

Se trata de un edificio en esquina, al cual se le añadió un almacén en planta baja, Se han realizado actuaciones con huecos en la planta altillo. Realizada en ladrillo, con una gran arquería en planta segunda.

La composición inicial de los huecos en fachada, eliminándose los huecos impropios.

El alero debe de recuperar su estado inicial. Deberá de demolerse el añadido del almacén.

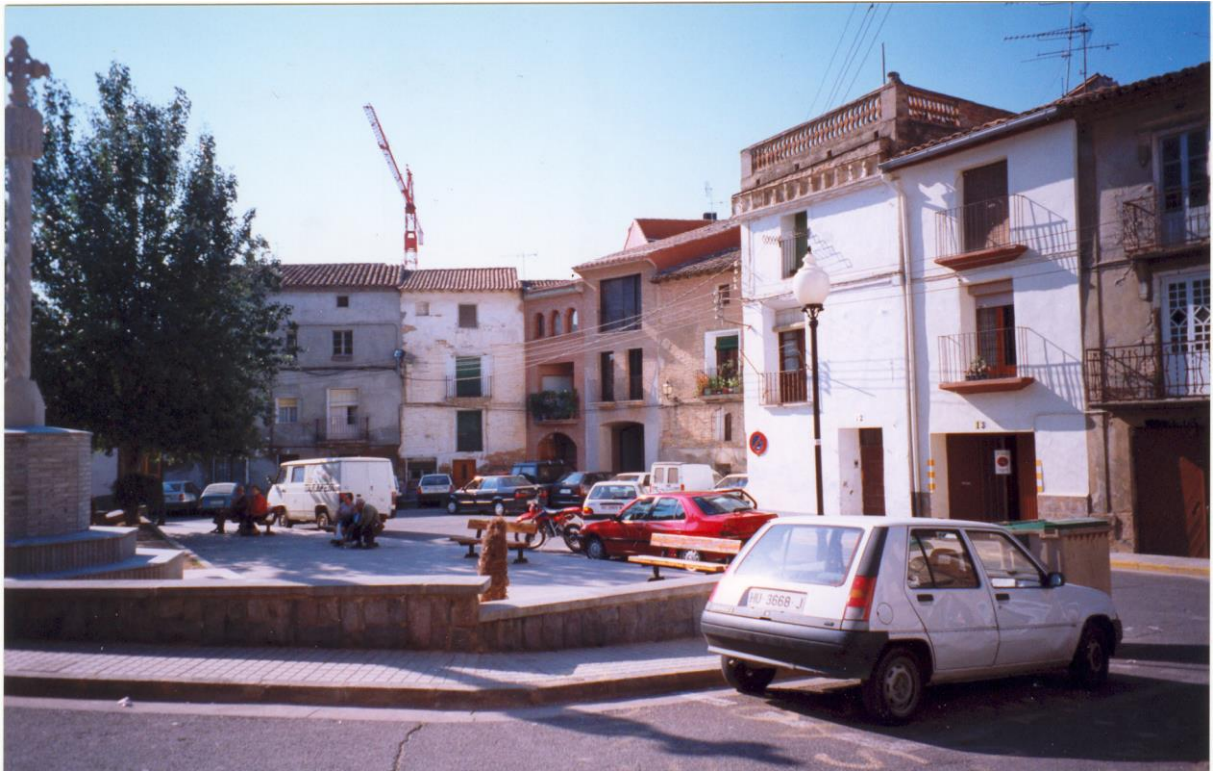
**FICHA CATALOGO Nº 9**

**Estado de Conservación**..... Regular

Debe de recuperarse el conjunto de todos los edificios de la Plaza en cuanto a:

- Fachada (Materiales).

- Huecos.

- Alturas.

- Aleros.

Deberá realizarse una limpieza de todos los materiales e instalaciones impropios.

Para ello existe un proyecto del conjunto que servirá de base para las posibles actuaciones puntuales.

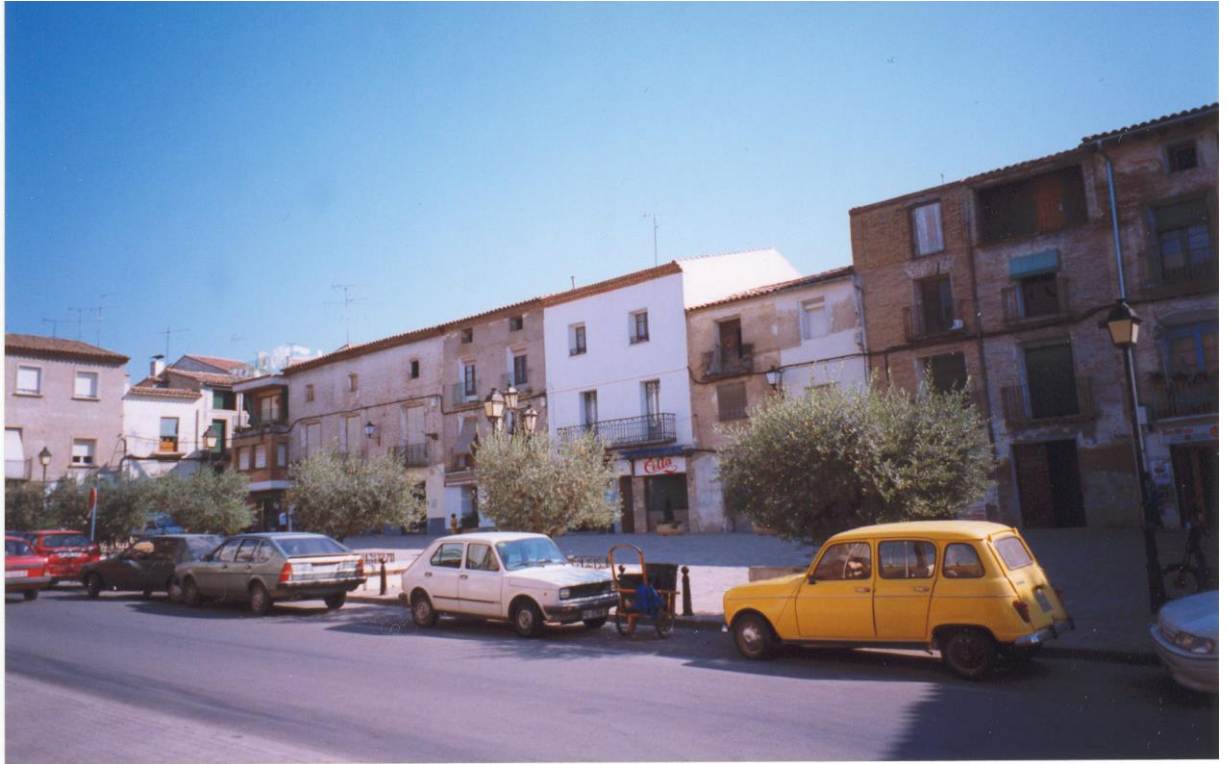
**FICHA CATALOGO Nº 10**

**Estado de Conservación**..... Regular

Debe de recuperarse el conjunto de todos los edificios de la Plaza en cuanto a:

-Fachadas (Materiales)

- Huecos.

- Alturas.

- Aleros.

Deberá realizarse una limpieza de todos los materiales e instalaciones impropios.

Para ello existe un proyecto del conjunto que servirá de base para las posibles actuaciones puntuales.

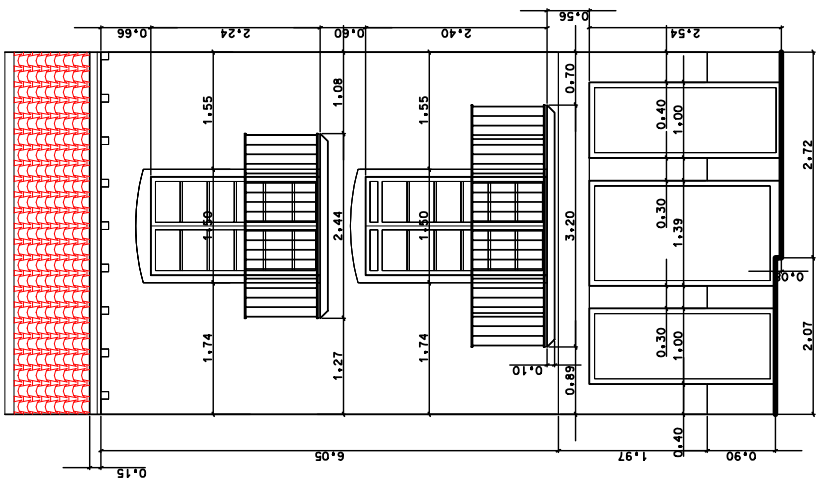
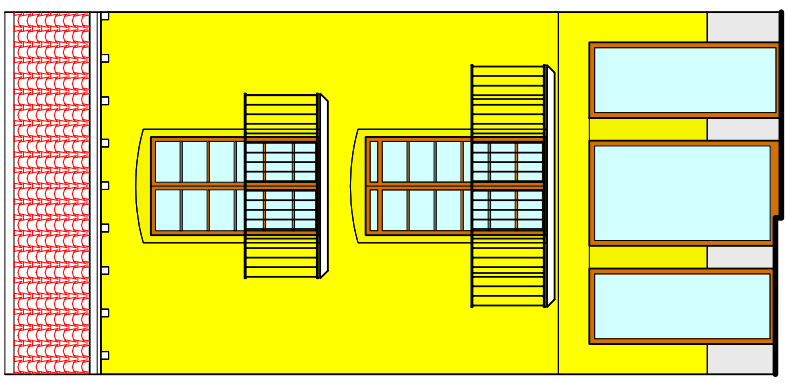
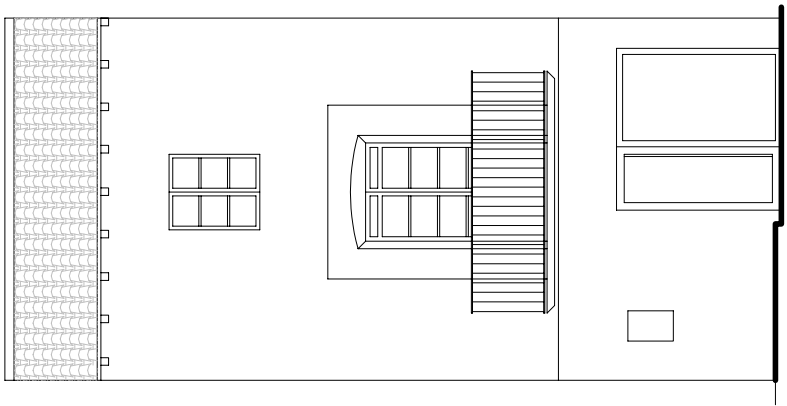
**Plza. de la LITERA**

**Dirección Postal** ..... Plaza de la Litera

**Nivel de Catalogación**..... Ambiental

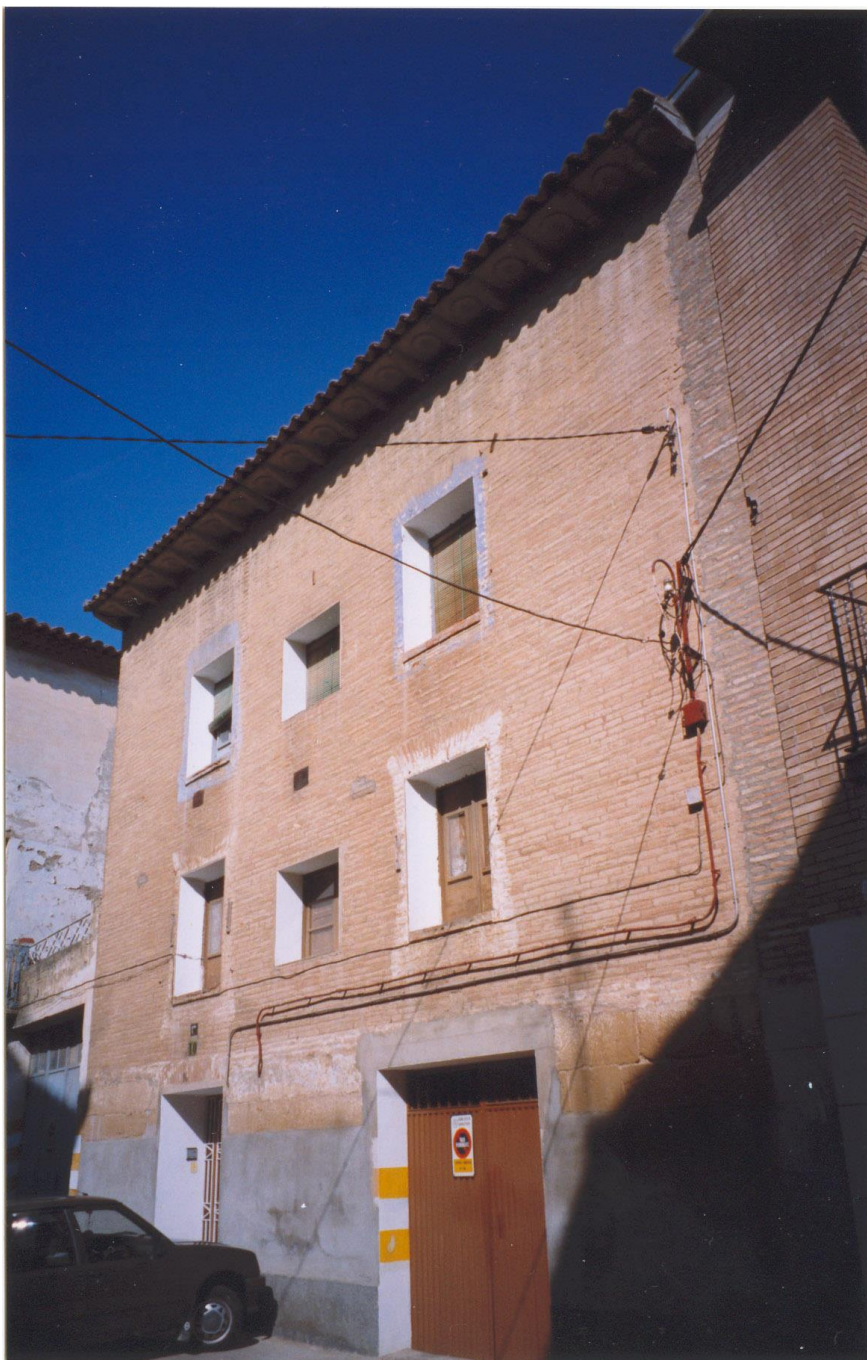
**FICHA CATALOGO Nº 11**

**Estado de Conservación**..... Bueno

Realizada en piedra y ladrillo, tiene una composición de huecos adecuada, con un alero de hormigón.

Debe de recuperarse la piedra del zócalo, así como el alero de madera.
